福島県立美術館放射線測定結果(館内)

平成30年11月16日測定

福島県立美術館放射線測定結果(屋外)

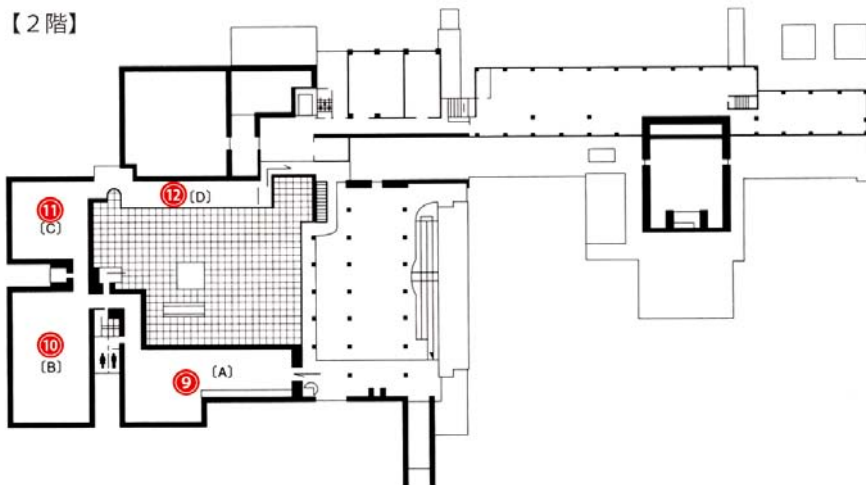
μ Sv/h
番号	測定場所	測定結果
【美術館1階】		
1	エントランスホール奥	0.09
2	企画展示室A-1	0.05
3	企画展示室A-2	0.04
4	企画展示室A-3	0.05
5	企画展示室B	0.05
6	実習室	0.05
7	講義室	0.05
8	講堂	0.04
【美術館2階】		
9	常設展示室A	0.04
10	常設展示室B	0.04
11	常設展示室C	0.05
12	常設展示室D	0.06

測定地点: 床上(地上)1m
