福島県立美術館放射線測定結果(館内)

平成31年2月15日測定

福島県立美術館放射線測定結果(屋外)

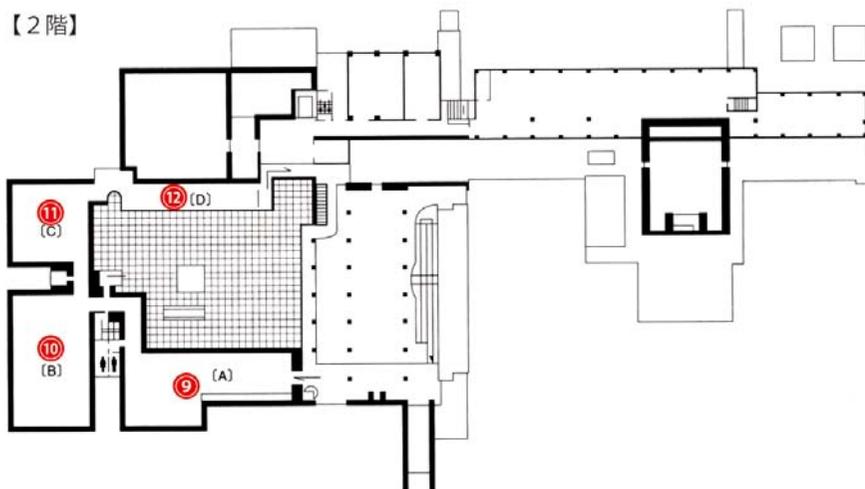
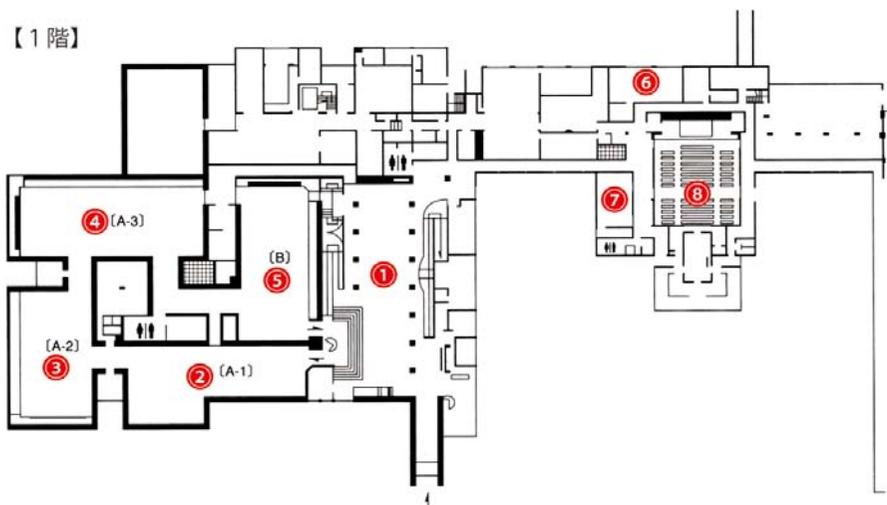
番号	測定場所	測定結果
【美術館1階】		
1	エントランスホール奥	0.08
2	企画展示室A-1	0.04
3	企画展示室A-2	0.04
4	企画展示室A-3	0.06
5	企画展示室B	0.05
6	実習室	0.05
7	講義室	0.05
8	講堂	0.04
【美術館2階】		
9	常設展示室A	0.05
10	常設展示室B	0.04
11	常設展示室C	0.05
12	常設展示室D	0.05

測定地点: 床上(地上)1m

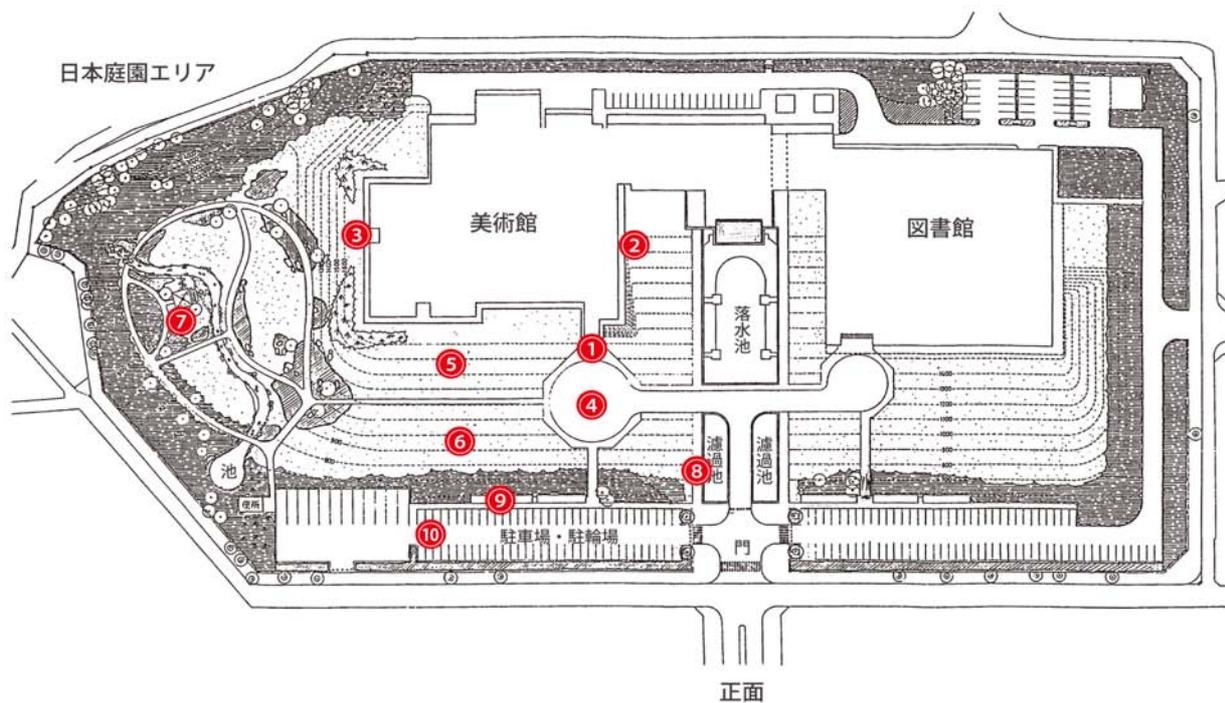
番号	測定場所	測定結果
1	正面玄関付近	0.09
2	落水池西側芝生付近	0.13
3	美術館西側芝生付近	0.11
4	正面玄関前彫刻作品付近	0.12
5	玄関東側芝生中央	0.08
6	レジェ作品設置芝生中央	0.08
7	日本庭園東屋下	0.09
8	濾過池西側通路	0.10
9	西側駐輪場	0.06
10	駐車場中央	0.10

測定地点: 地上1m
