福島県立美術館放射線測定結果(館内)

平成31年3月20日測定

福島県立美術館放射線測定結果(屋外)

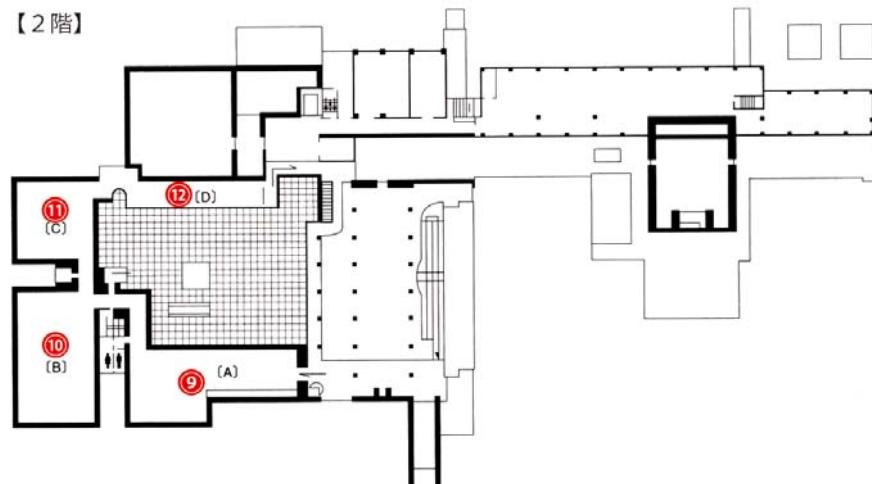
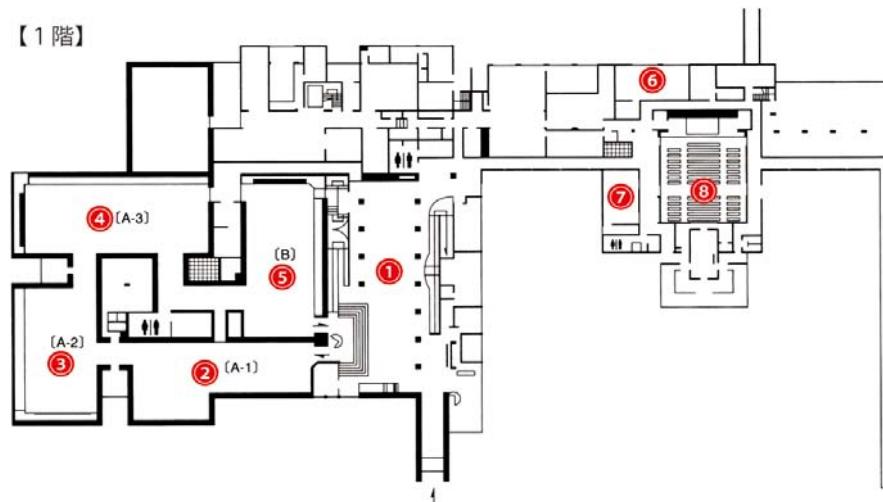
| 番号 | 測定場所 | 測定結果 |
| 【美術館1階】 | | |
| 1 | エントランスホール奥 | 0.08 |
| 2 | 企画展示室A-1 | 0.04 |
| 3 | 企画展示室A-2 | 0.04 |
| 4 | 企画展示室A-3 | 0.04 |
| 5 | 企画展示室B | 0.04 |
| 6 | 実習室 | 0.05 |
| 7 | 講義室 | 0.05 |
| 8 | 講堂 | 0.04 |
| 【美術館2階】 | | |
| 9 | 常設展示室A | 0.04 |
| 10 | 常設展示室B | 0.04 |
| 11 | 常設展示室C | 0.04 |
| 12 | 常設展示室D | 0.04 |

測定地点:床上(地上)1m
