福島県立美術館放射線測定結果(館内)

平成31年4月19日測定

福島県立美術館放射線測定結果(屋外)

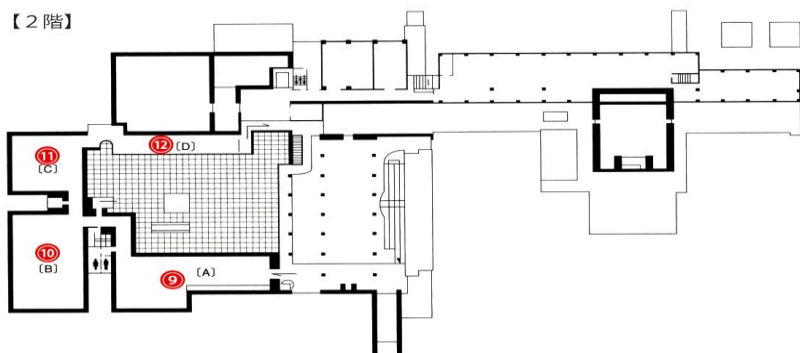
【2階】

番号	測定場所	測定結果
【美術館1階】		
1	エントランスホール奥	0.08
2	企画展示室A-1	0.04
3	企画展示室A-2	0.04
4	企画展示室A-3	0.04
5	企画展示室B	0.05
6	実習室	0.05
7	講義室	0.05
8	講堂	0.05
【美術館2階】		
9	常設展示室A	0.05
10	常設展示室B	0.04
11	常設展示室C	0.04
12	常設展示室D	0.05

測定地点: 床上(地上)1m

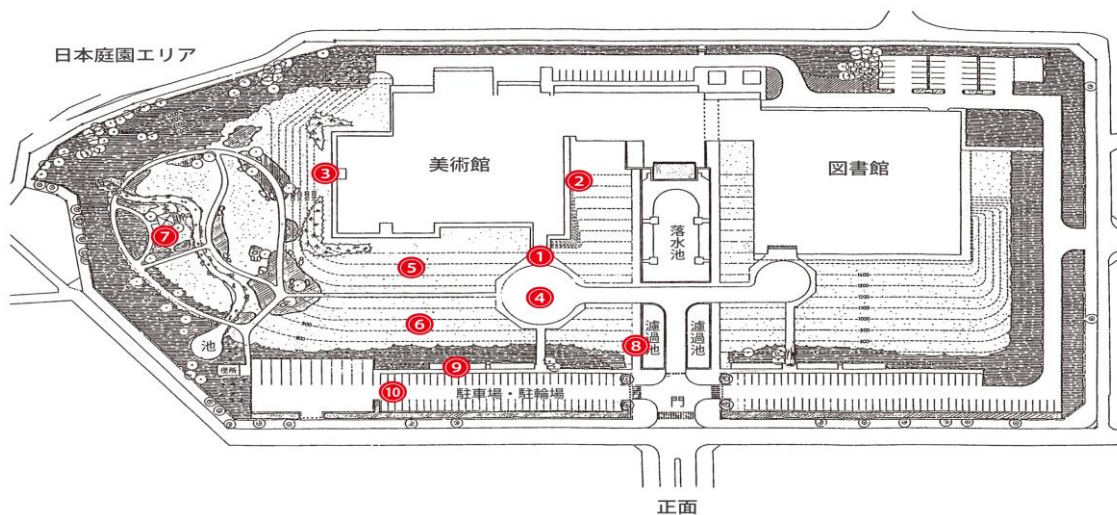
番号	測定場所	測定結果
1	正面玄関付近	0.12
2	落水池西側芝生付近	0.13
3	美術館西側芝生付近	0.11
4	正面玄関前彫刻作品付近	0.14
5	玄関東側芝生中央	0.08
6	レジエ作品設置芝生中央	0.09
7	日本庭園東屋下	0.10
8	濾過池西側通路	0.13
9	西側駐輪場	0.05
10	駐車場中央	0.09

測定地点: 地上1m
