福島県立美術館放射線測定結果(館内)

令和2年2月21日測定

福島県立美術館放射線測定結果(屋外)

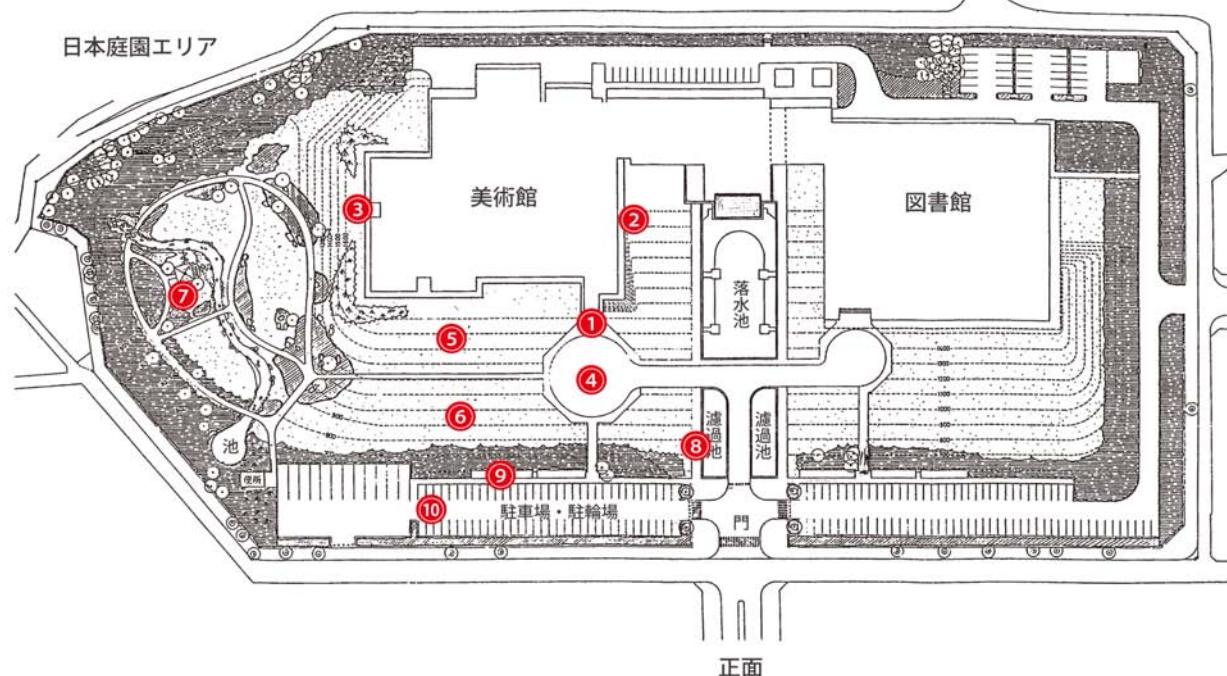
番号	測定場所	測定結果
1	正面玄関付近	0.10
2	落水池西側芝生付近	0.09
3	美術館西側芝生付近	0.12
4	正面玄関前彫刻作品付近	0.10
5	玄関東側芝生中央	0.08
6	レジエ作品設置芝生中央	0.09
7	日本庭園東屋下	0.10
8	濾過池西側通路	0.09
9	西側駐輪場	0.07
10	駐車場中央	0.10

測定地点:地上1m
