福島県立美術館放射線測定結果(館内)

令和2年3月19日測定

福島県立美術館放射線測定結果(屋外)

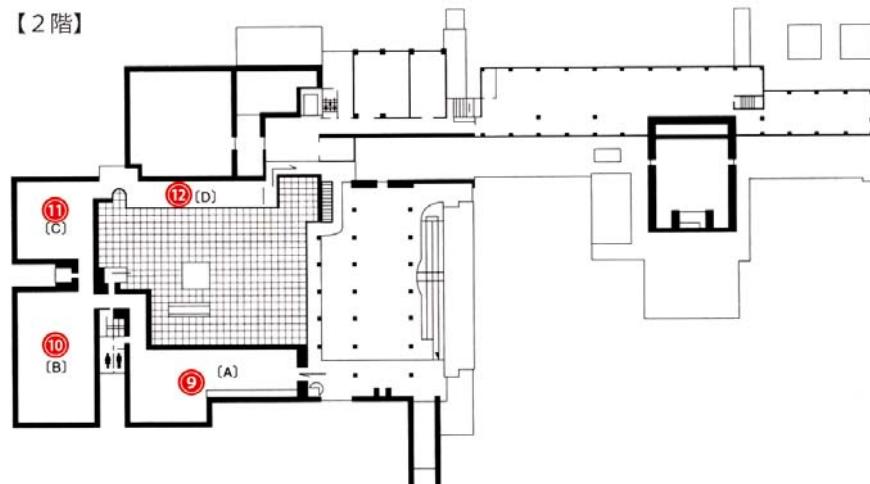
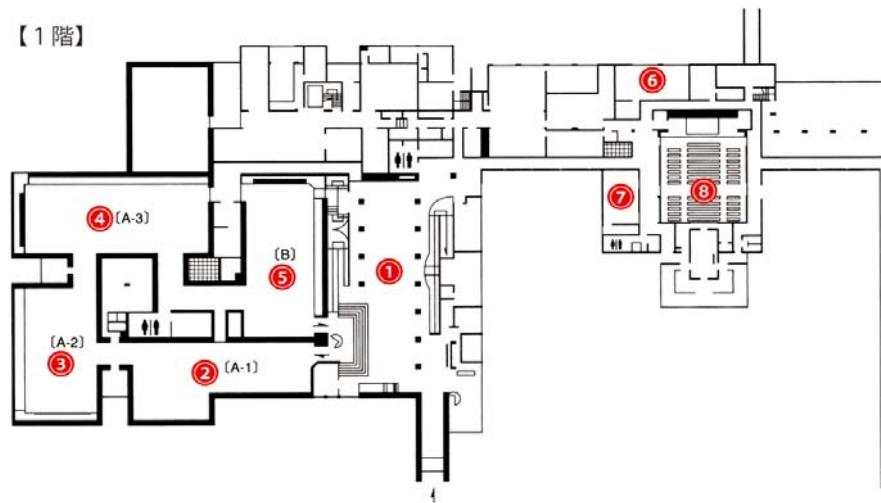
番号	測定場所	測定結果
【美術館1階】		
1	エントランスホール奥	0.09
2	企画展示室A-1	0.05
3	企画展示室A-2	0.05
4	企画展示室A-3	0.05
5	企画展示室B	0.04
6	実習室	0.06
7	講義室	0.05
8	講堂	0.06
【美術館2階】		
9	常設展示室A	0.05
10	常設展示室B	0.04
11	常設展示室C	0.05
12	常設展示室D	0.05

測定地点:床上(地上)1m

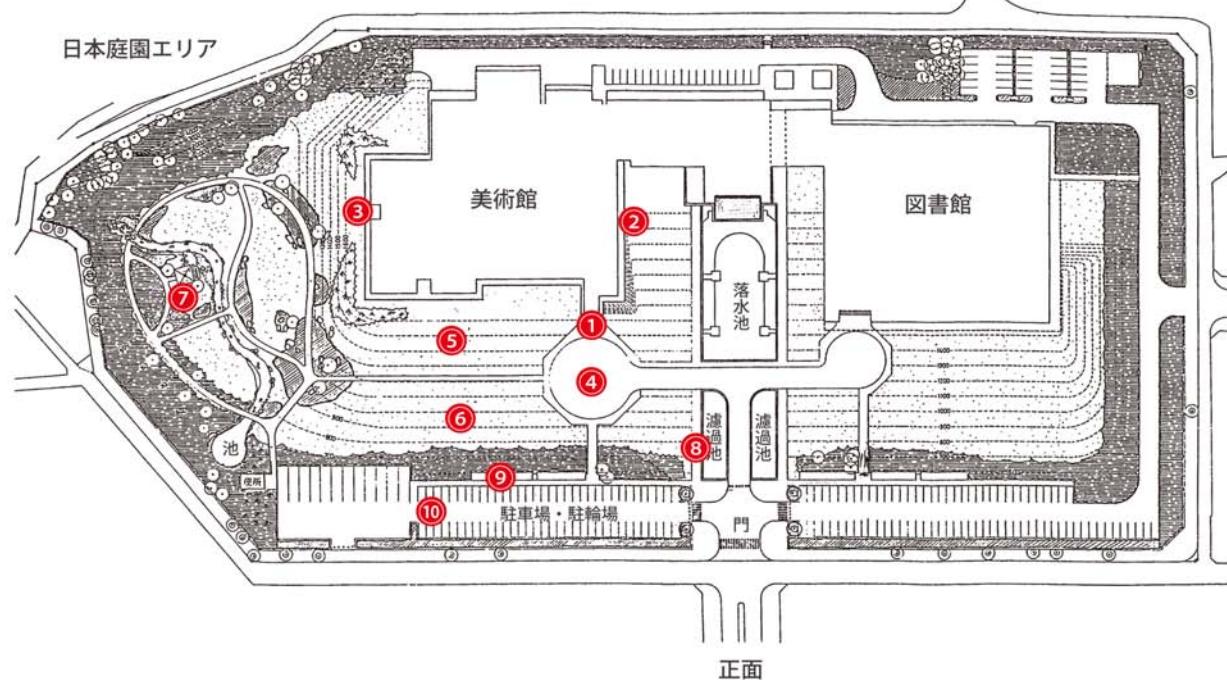
番号	測定場所	測定結果
1	正面玄関付近	0.11
2	落水池西側芝生付近	0.11
3	美術館西側芝生付近	0.09
4	正面玄関前彫刻作品付近	0.12
5	玄関東側芝生中央	0.08
6	レジエ作品設置芝生中央	0.09
7	日本庭園東屋下	0.11
8	濾過池西側通路	0.10
9	西側駐輪場	0.07
10	駐車場中央	0.09

測定地点:地上1m
