福島県立美術館放射線測定結果(館内)

令和2年4月17日測定

福島県立美術館放射線測定結果(屋外)

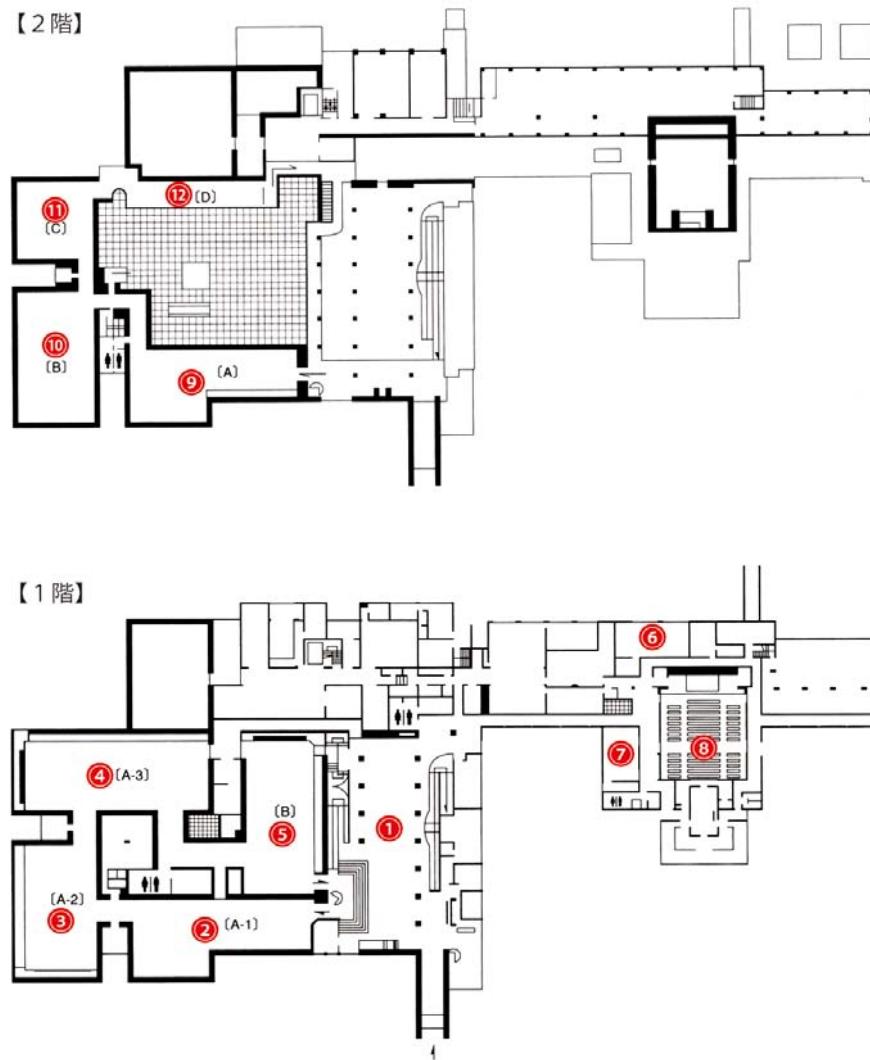
番号	測定場所	測定結果 $\mu\text{Sv}/\text{h}$
【美術館1階】		
1	エントランスホール奥	0.07
2	企画展示室A-1	0.06
3	企画展示室A-2	0.05
4	企画展示室A-3	0.05
5	企画展示室B	0.05
6	実習室	0.05
7	講義室	0.05
8	講堂	0.05
【美術館2階】		
9	常設展示室A	0.05
10	常設展示室B	0.05
11	常設展示室C	0.05
12	常設展示室D	0.06

測定地点:床上(地上)1m
