福島県立美術館放射線測定結果(館内)

令和2年11月20日測定

福島県立美術館放射線測定結果(屋外)

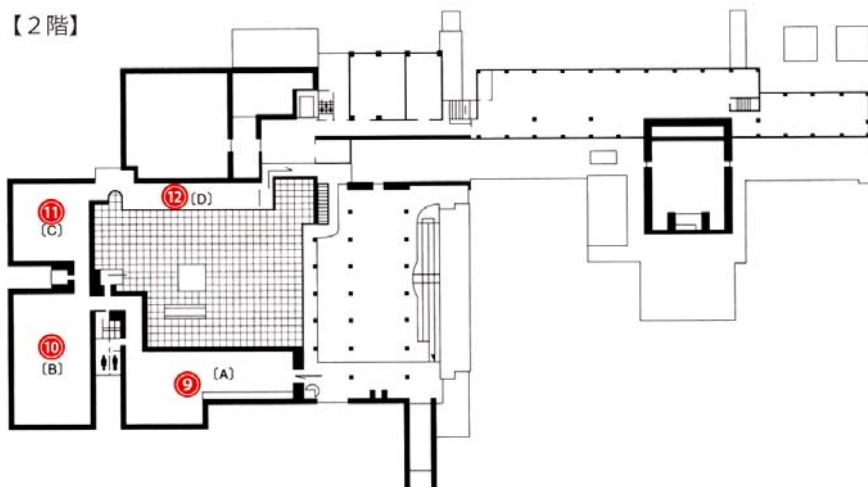
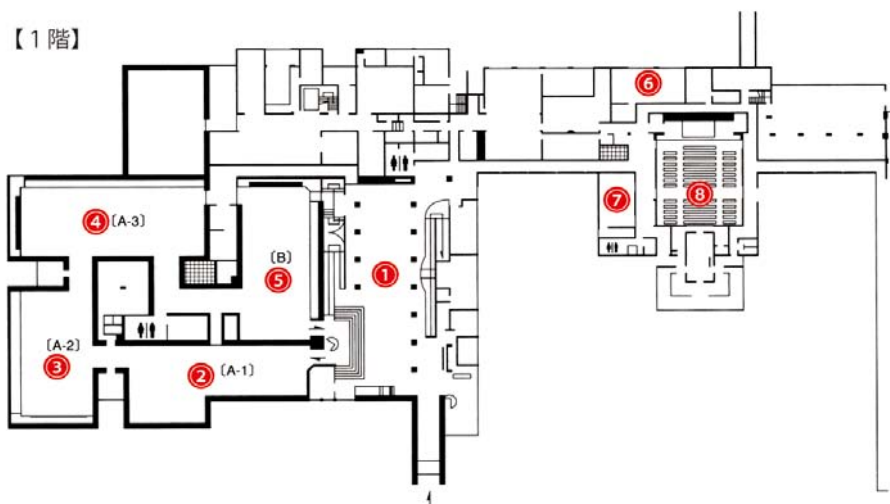
番号	測定場所	測定結果
【美術館1階】		
1	エントランスホール奥	0.09
2	企画展示室A-1	
3	企画展示室A-2	
4	企画展示室A-3	0.05
5	企画展示室B	
6	実習室	
7	講義室	
8	講堂	
【美術館2階】		
9	常設展示室A	
10	常設展示室B	0.04
11	常設展示室C	
12	常設展示室D

測定地点: 床上(地上)1m
