福島県立美術館放射線測定結果(館内)

令和4年7月15日測定

福島県立美術館放射線測定結果(屋外)

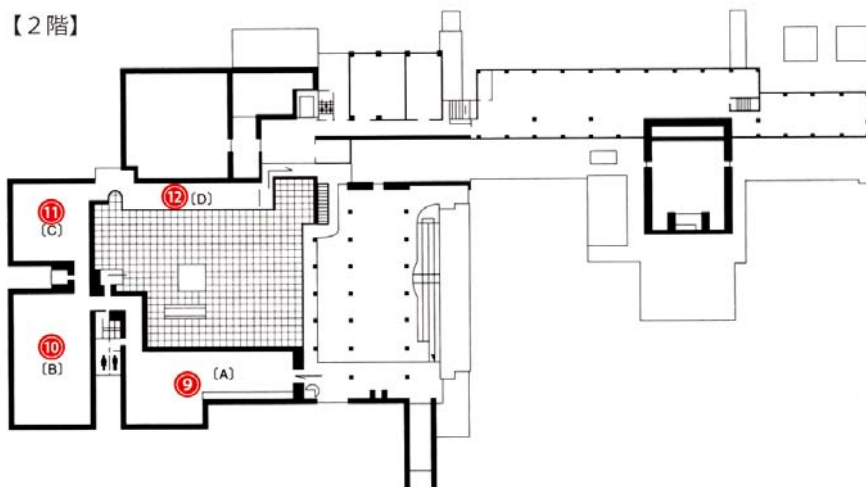
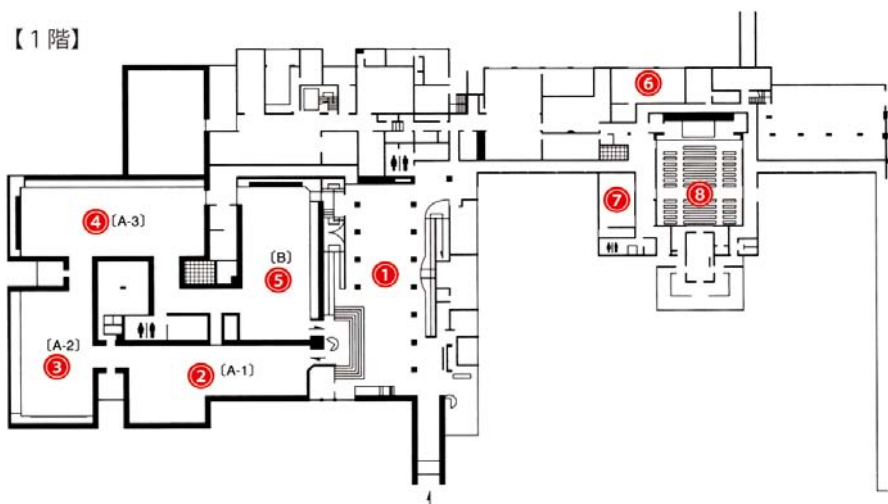
番号	測定場所	測定結果
【美術館1階】		
1	エントランスホール奥	0.07
2	企画展示室A-1	
3	企画展示室A-2	
4	企画展示室A-3	0.04
5	企画展示室B	
6	実習室	
7	講義室	
8	講堂	
【美術館2階】		
9	常設展示室A	
10	常設展示室B	0.03
11	常設展示室C	
12	常設展示室D

測定地点: 床上(地上)1m
