福島県立美術館放射線測定結果(館内)

平成23年9月29日測定

福島県立美術館放射線測定結果(屋外)

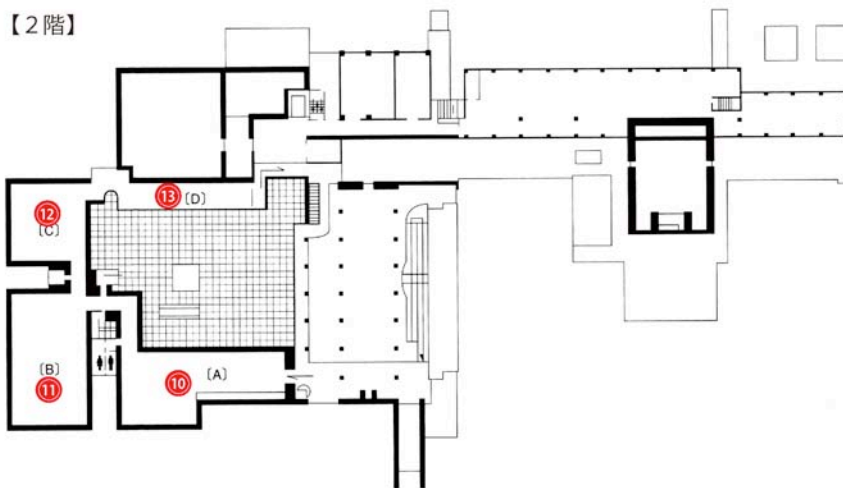
【2階】

番号	測定場所	測定結果
【美術館1階】		
1	玄関	0.16
2	エントランスホール奥	0.13
3	企画展示室A1	0.04
4	企画展示室A2	0.05
5	企画展示室A3	0.07
6	企画展示室B	0.06
7	実習室	0.18
8	講義室	0.08
9	講堂	0.07
【美術館2階】		
10	常設展示室A	0.10
11	常設展示室B	0.10
12	常設展示室C	0.11
13	常設展示室D	0.11

測定地点: 床上(地上)1m

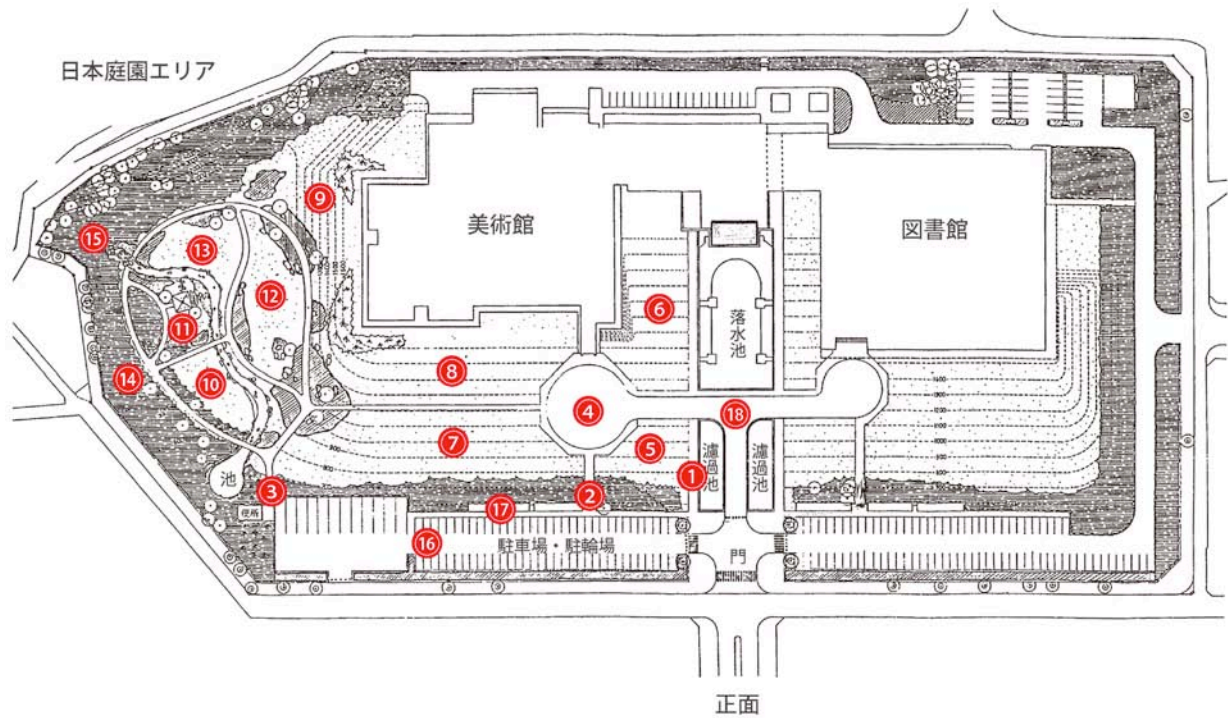
番号	測定場所	測定結果
1	濾過池西側通路	0.96
2	駐輪場脇通路	1.21
3	日本庭園入口通路	1.63
4	正面玄関前彫刻作品付近	1.12
5	濾過池脇芝生中央	1.79
6	落水池西側芝生中央	1.88
7	レジエ作品設置芝生中央	2.07
8	玄関西側芝生中央	2.18
9	美術館西側芝生中央	2.10
10	日本庭園南側芝生中央	2.15
11	日本庭園東屋下	1.53
12	日本庭園東側林中央	2.24
13	日本庭園北側芝生中央	2.25
14	日本庭園西側林中央	1.74
15	日本庭園取水口付近林	1.71
16	駐車場中央	1.11
17	西側駐輪場	0.47
18	美術館・図書館連絡通路中央	0.81

測定地点:地上1m
