福島県立美術館放射線測定結果(館内)

平成23年10月13日測定

福島県立美術館放射線測定結果(屋外)

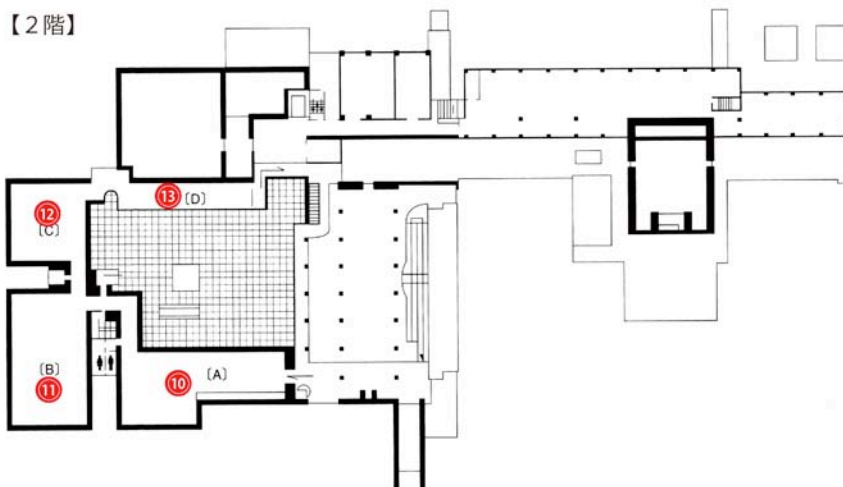
【2階】

番号	測定場所	測定結果
【美術館1階】		
1	玄関	0.16
2	エントランスホール奥	0.11
3	企画展示室A1	0.05
4	企画展示室A2	0.04
5	企画展示室A3	0.06
6	企画展示室B	0.06
7	実習室	0.19
8	講義室	0.07
9	講堂	0.07
【美術館2階】		
10	常設展示室A	0.10
11	常設展示室B	0.10
12	常設展示室C	0.09
13	常設展示室D	0.10

測定地点: 床上(地上)1m

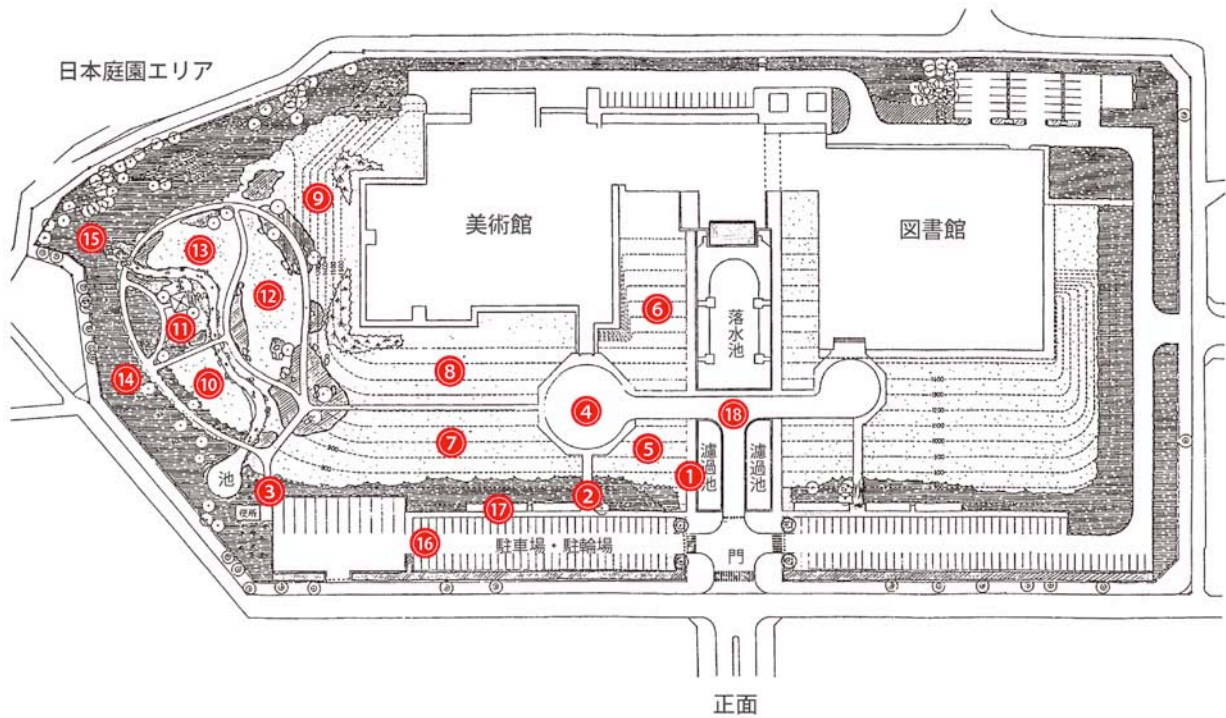
番号	測定場所	測定結果
1	濾過池西側通路	0.86
2	駐輪場脇通路	1.38
3	日本庭園入口通路	1.75
4	正面玄関前彫刻作品付近	1.08
5	濾過池脇芝生中央	1.73
6	落水池西側芝生中央	2.18
7	レジエ作品設置芝生中央	2.10
8	玄関西側芝生中央	1.77
9	美術館西側芝生中央	2.13
10	日本庭園南側芝生中央	2.13
11	日本庭園東屋下	1.43
12	日本庭園東側林中央	2.20
13	日本庭園北側芝生中央	2.22
14	日本庭園西側林中央	1.66
15	日本庭園取水口付近林	1.75
16	駐車場中央	1.02
17	西側駐輪場	0.38
18	美術館・図書館連絡通路中央	0.61

測定地点:地上1m
