福島県立美術館放射線測定結果(館内)

平成25年1月18日測定

福島県立美術館放射線測定結果(屋外)

平成25年1月17日測定

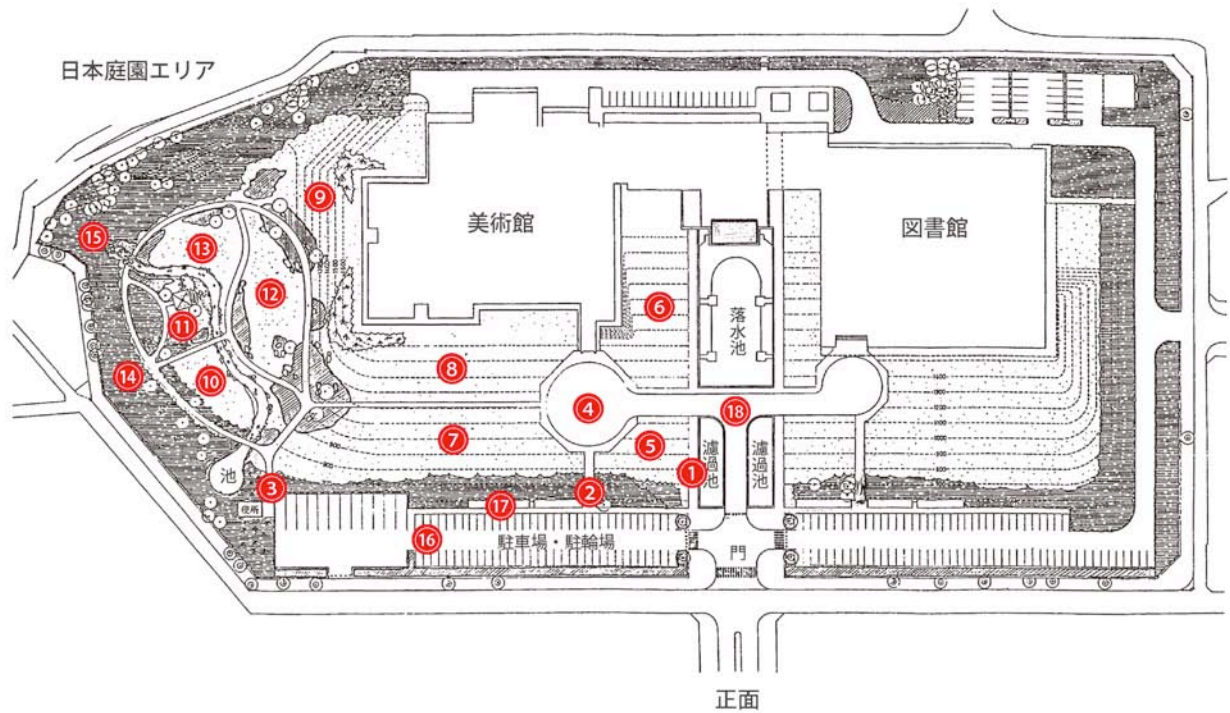
番号	測定場所	測定結果
1	濾過池西側通路	0.24
2	駐輪場脇通路	0.43
3	日本庭園入口通路	0.66
4	正面玄関前彫刻作品付近	0.35
5	濾過池脇芝生中央	0.20
6	落水池西側芝生中央	0.10
7	レジェ作品設置芝生中央	0.17
8	玄関西側芝生中央	0.11
9	美術館西側芝生中央	0.19
10	日本庭園南側芝生中央	0.29
11	日本庭園東屋下	0.39
12	日本庭園東側林中央	0.24
13	日本庭園北側芝生中央	0.32
14	日本庭園西側林中央	0.86
15	日本庭園取水口付近林	0.79
16	駐車場中央	0.35
17	西側駐輪場	0.24
18	美術館・図書館連絡通路中央	0.28

測定地点:地上1m
