福島県立美術館放射線測定結果(館内)

平成26年6月20日測定

福島県立美術館放射線測定結果(屋外)

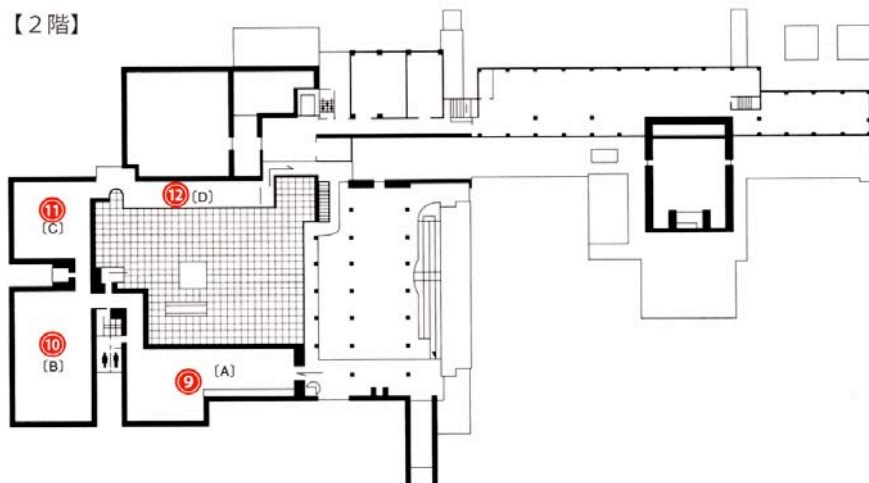
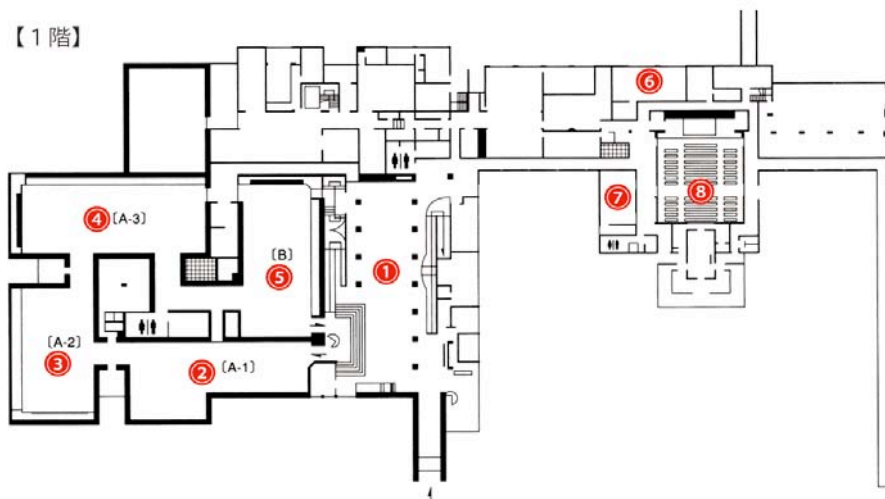
番号	測定場所	測定結果
【美術館1階】		
1	エントランスホール奥	0.10
2	企画展示室A-1	0.05
3	企画展示室A-2	0.04
4	企画展示室A-3	0.05
5	企画展示室B	0.05
6	実習室	0.08
7	講義室	0.05
8	講堂	—
【美術館2階】		
9	常設展示室A	0.05
10	常設展示室B	0.06
11	常設展示室C	0.06
12	常設展示室D	0.07

測定地点: 床上(地上)1m

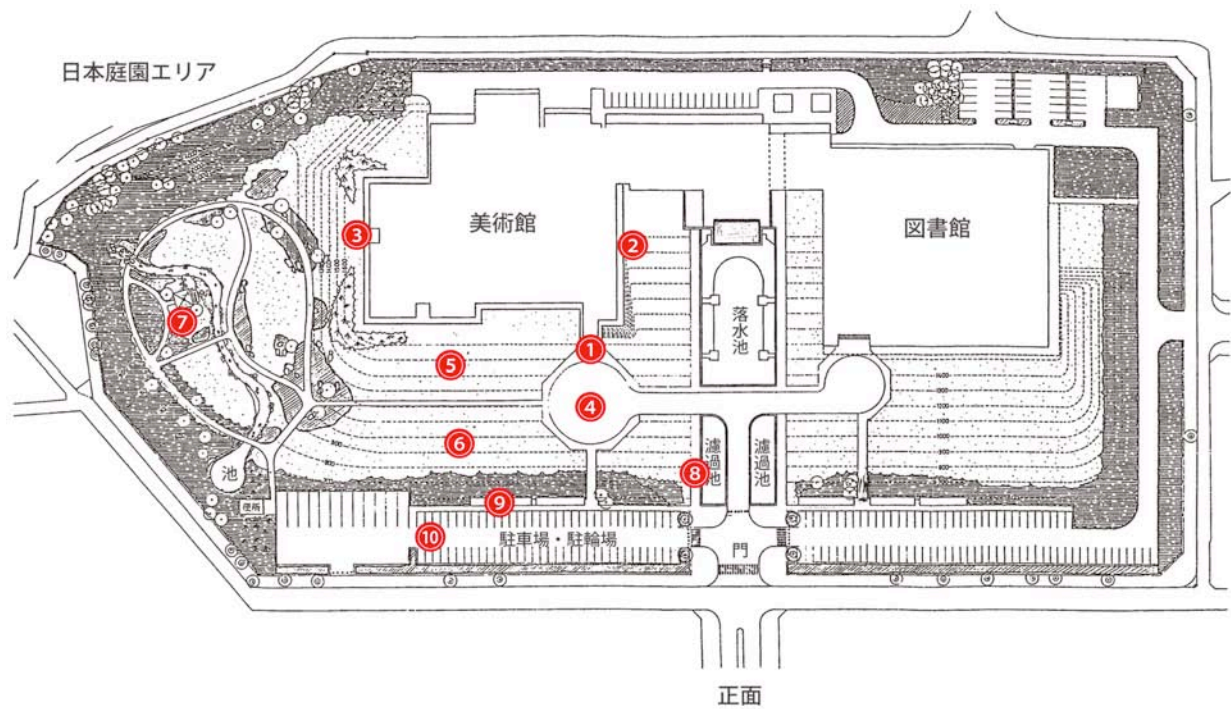
番号	測定場所	測定結果
1	正面玄関付近	0.09
2	落水池西側芝生付近	0.15
3	美術館西側芝生付近	0.16
4	正面玄関前彫刻作品付近	0.22
5	玄関東側芝生中央	0.11
6	レジェ作品設置芝生中央	0.13
7	日本庭園東屋下	0.20
8	濾過池西側通路	0.18
9	西側駐輪場	0.11
10	駐車場中央	0.22

測定地点:地上1m
