福島県立美術館放射線測定結果(館内)

平成26年9月19日測定

福島県立美術館放射線測定結果(屋外)

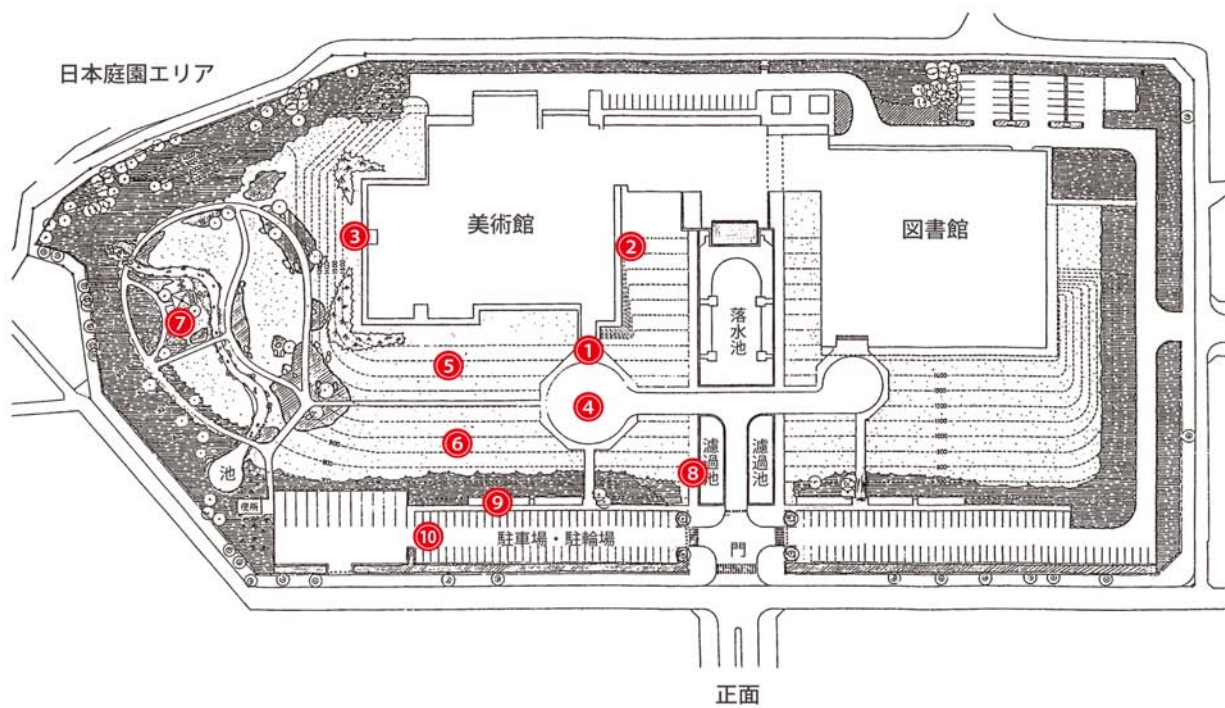
番号	測定場所	測定結果
1	正面玄関付近	0.11
2	落水池西側芝生付近	0.14
3	美術館西側芝生付近	0.16
4	正面玄関前彫刻作品付近	0.21
5	玄関東側芝生中央	0.10
6	レジェ作品設置芝生中央	0.12
7	日本庭園東屋下	0.19
8	濾過池西側通路	0.18
9	西側駐輪場	0.11
10	駐車場中央	0.18

測定地点: 地上1m
