福島県立美術館放射線測定結果(館内)

平成27年2月20日測定

福島県立美術館放射線測定結果(屋外)

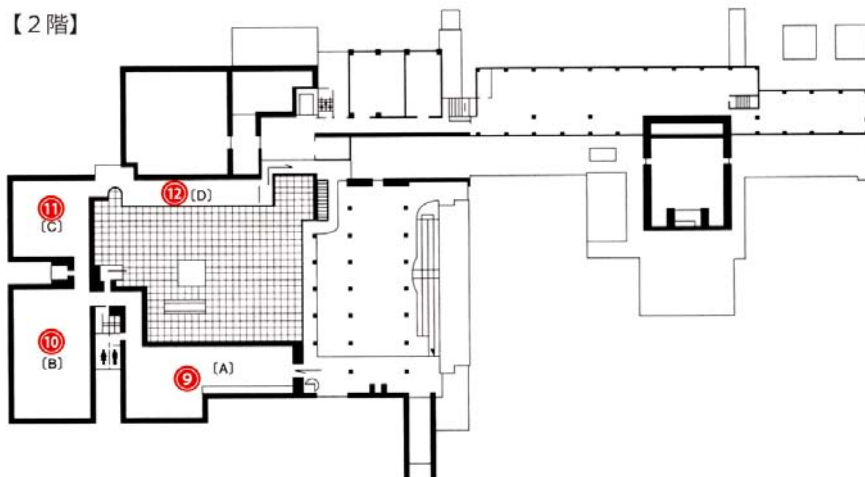
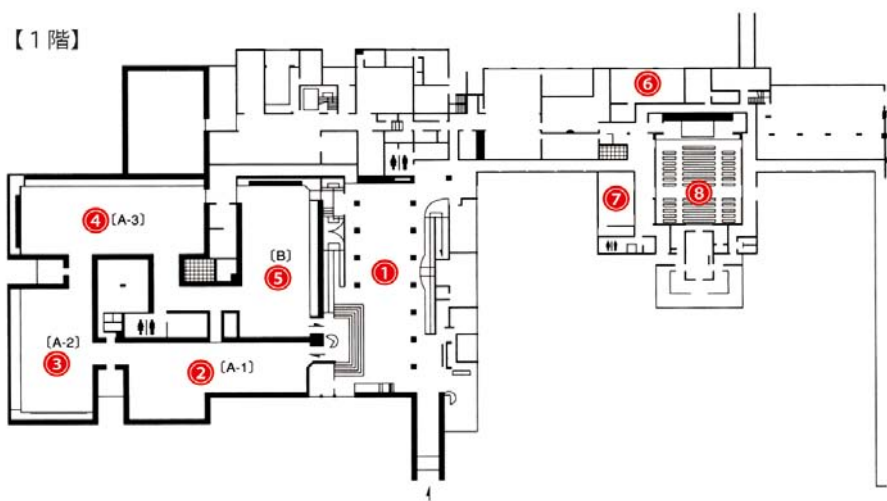
番号	測定場所	測定結果
【美術館1階】		
1	エントランスホール奥	0.09
2	企画展示室A-1	0.04
3	企画展示室A-2	0.05
4	企画展示室A-3	0.05
5	企画展示室B	0.05
6	実習室	0.06
7	講義室	0.06
8	講堂	0.05
【美術館2階】		
9	常設展示室A	0.06
10	常設展示室B	0.06
11	常設展示室C	0.05
12	常設展示室D	0.06

測定地点: 床上(地上)1m

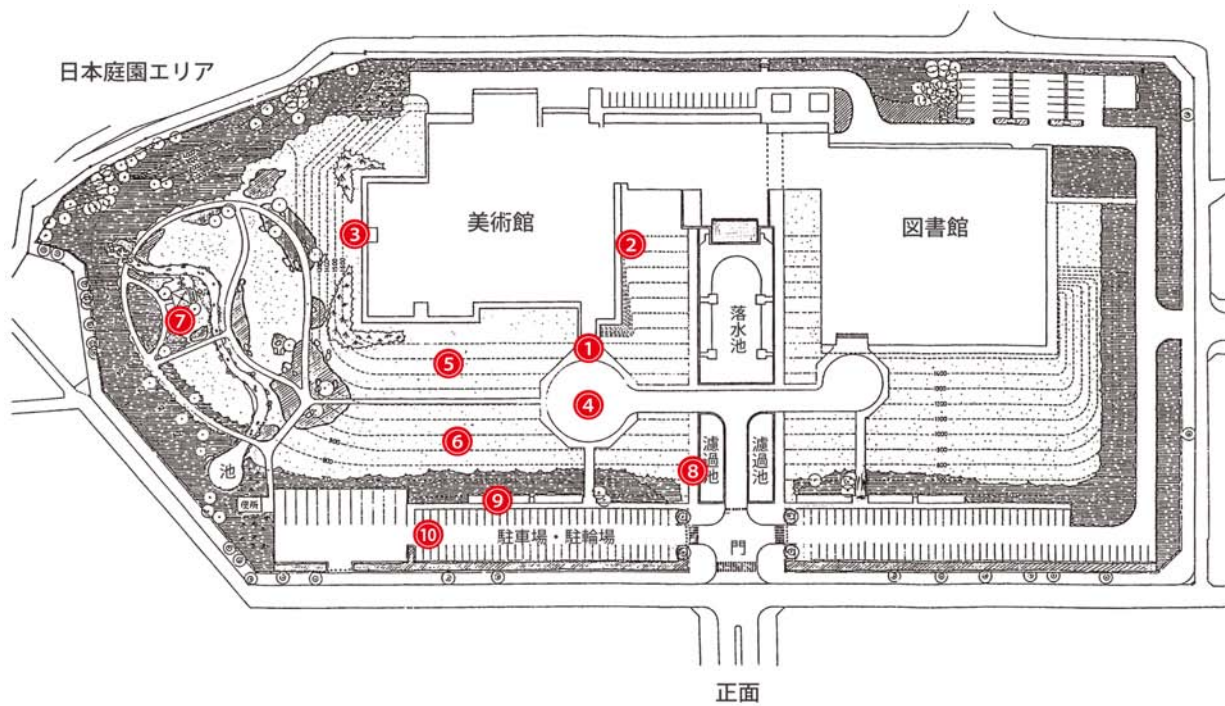
番号	測定場所	測定結果
1	正面玄関付近	0.10
2	落水池西側芝生付近	0.12
3	美術館西側芝生付近	0.11
4	正面玄関前彫刻作品付近	0.19
5	玄関東側芝生中央	0.10
6	レジェ作品設置芝生中央	0.11
7	日本庭園東屋下	0.16
8	濾過池西側通路	0.13
9	西側駐輪場	0.08
10	駐車場中央	0.17

測定地点: 地上1m
