福島県立美術館放射線測定結果(館内)

平成28年2月19日測定

福島県立美術館放射線測定結果(屋外)

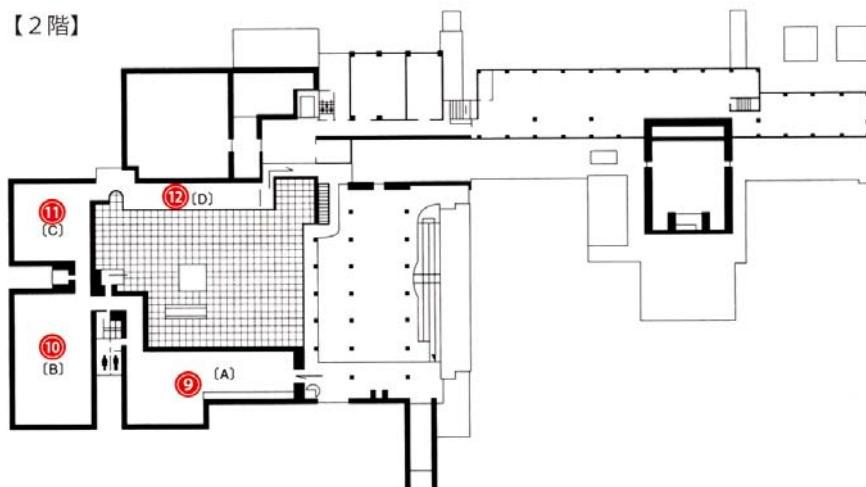
【2階】

番号	測定場所	測定結果
【美術館1階】		
1	エントランスホール奥	0.09
2	企画展示室A-1	0.06
3	企画展示室A-2	0.06
4	企画展示室A-3	0.06
5	企画展示室B	0.06
6	実習室	0.07
7	講義室	0.06
8	講堂	0.06
【美術館2階】		
9	常設展示室A	0.05
10	常設展示室B	0.05
11	常設展示室C	0.05
12	常設展示室D	0.06

測定地点: 床上(地上)1m
