福島県立美術館放射線測定結果(館内)

平成28年3月22日測定

福島県立美術館放射線測定結果(屋外)

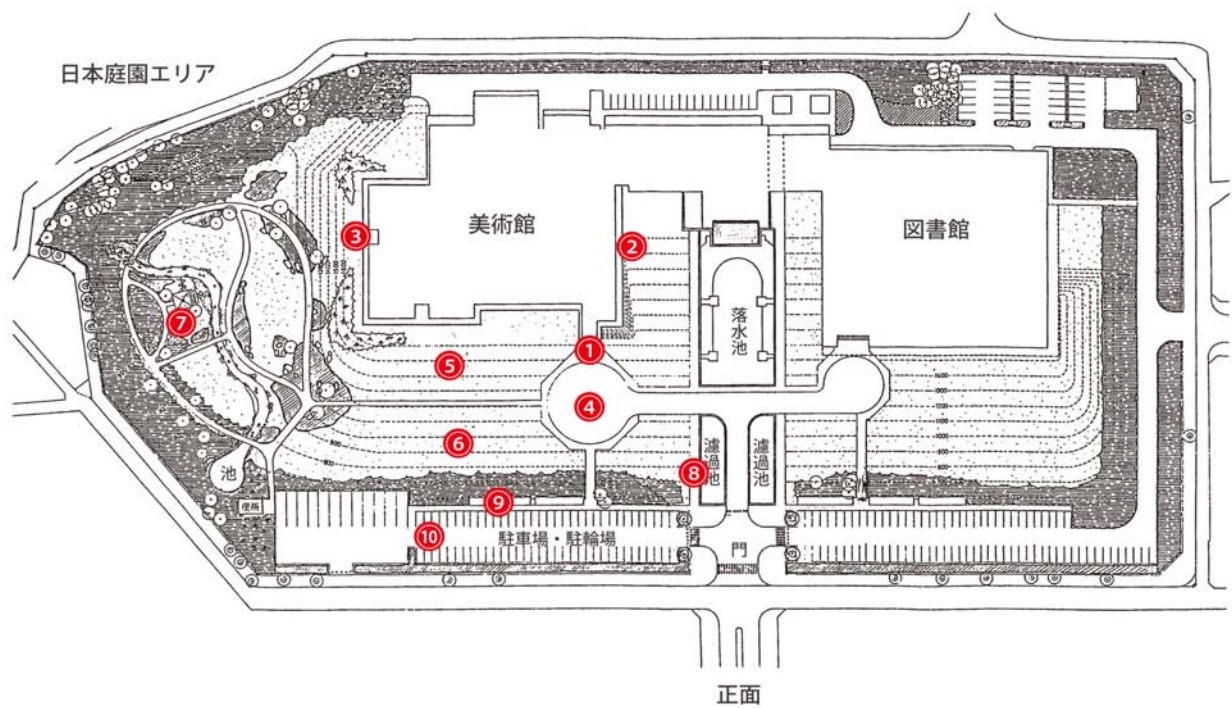
| 番号 | 測定場所 | 測定結果 |
|---|---|---|
| 1 | 正面玄関付近 | 0.11 |
| 2 | 落水池西側芝生付近 | 0.10 |
| 3 | 美術館西側芝生付近 | 0.18 |
| 4 | 正面玄関前彫刻作品付近 | 0.17 |
| 5 | 玄関東側芝生中央 | 0.10 |
| 6 | レジェ作品設置芝生中央 | 0.10 |
| 7 | 日本庭園東屋下 | 0.15 |
| 8 | 濾過池西側通路 | 0.13 |
| 9 | 西側駐輪場 | 0.12 |
| 10 | 駐車場中央 | 0.14 |

測定地点:地上1m
