福島県立美術館放射線測定結果(館内)

平成29年5月19日測定

福島県立美術館放射線測定結果(屋外)

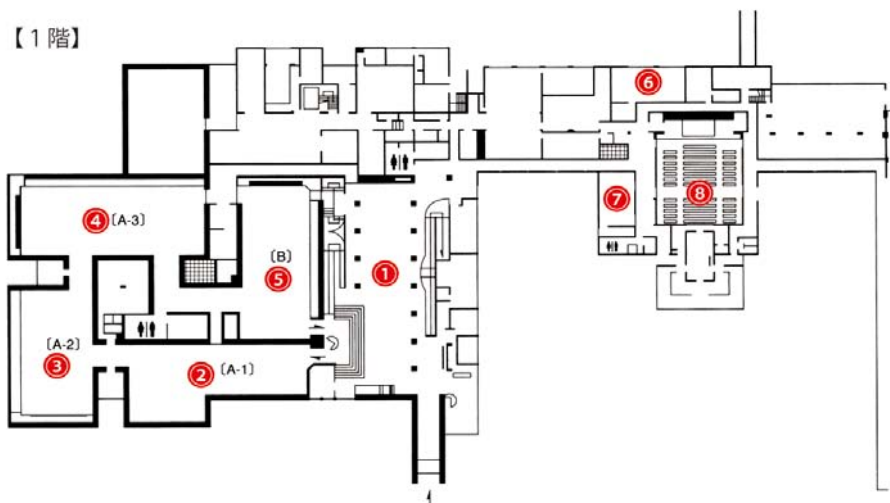
番号	測定場所	測定結果
【美術館1階】		
1	エントランスホール奥	0.09
2	企画展示室A-1	0.04
3	企画展示室A-2	0.04
4	企画展示室A-3	0.06
5	企画展示室B	0.05
6	実習室	0.06
7	講義室	0.05
8	講堂	0.04
【美術館2階】		
9	常設展示室A	0.04
10	常設展示室B	0.04
11	常設展示室C	0.04
12	常設展示室D	0.06

測定地点: 床上(地上)1m
