福島県立美術館放射線測定結果(館内)

平成30年6月15日測定

福島県立美術館放射線測定結果(屋外)

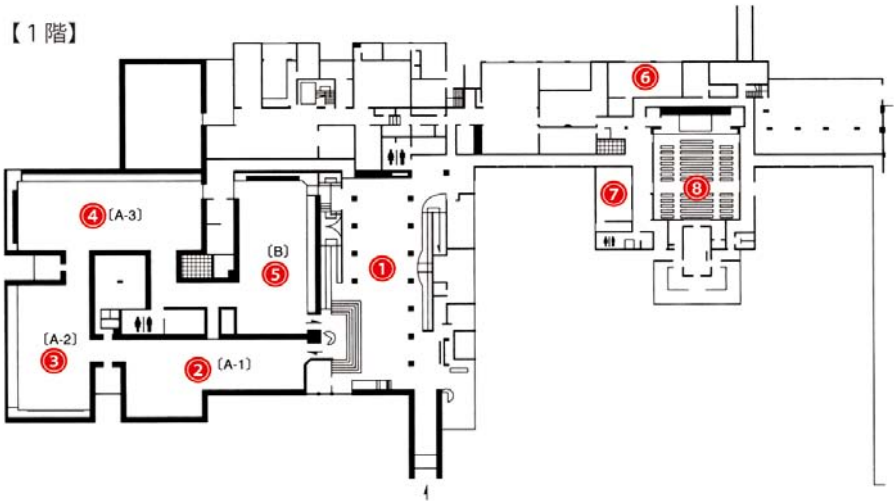
【1階】

| $\mu\text{Sv/h}$ | | |
|---|---|---|
| 【美術館1階】 | | |
| 1 | エントランスホール奥 | 0.08 |
| 2 | 企画展示室A-1 | 0.04 |
| 3 | 企画展示室A-2 | 0.04 |
| 4 | 企画展示室A-3 | 0.04 |
| 5 | 企画展示室B | 0.04 |
| 6 | 実習室 | 0.06 |
| 7 | 講義室 | 0.05 |
| 8 | 講堂 | 0.04 |

測定地点: 床上(地上)1m

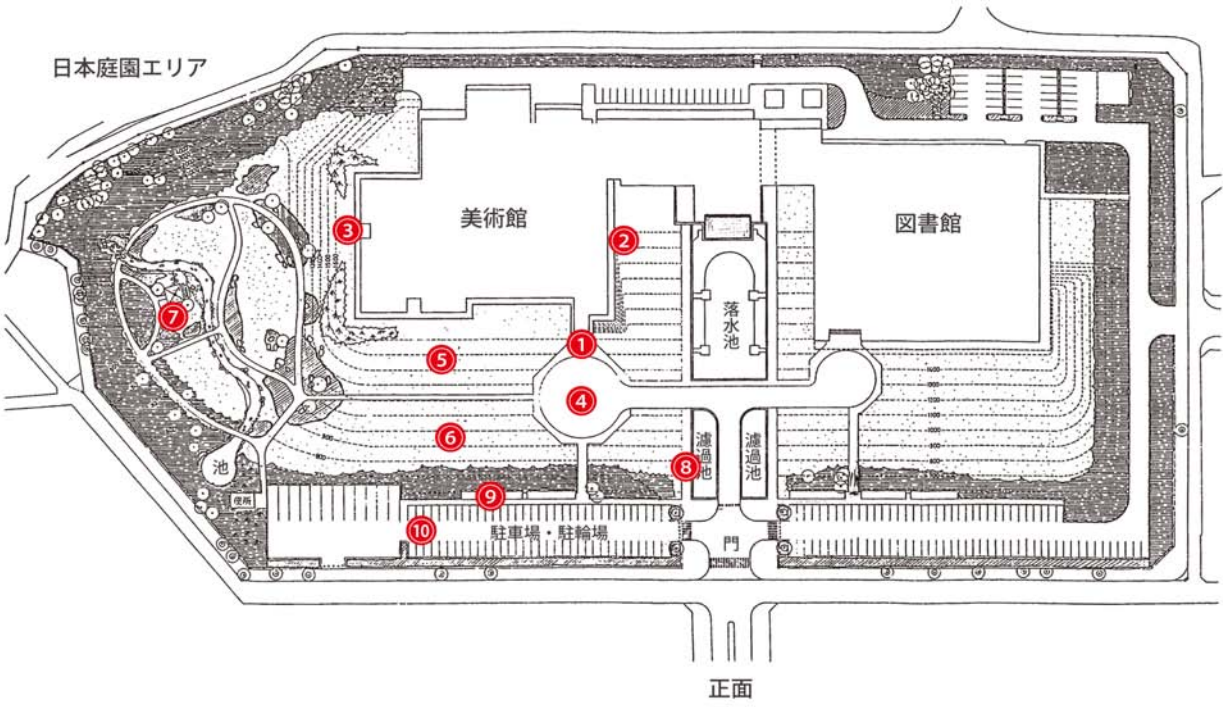
| 番号 | 測定場所 | 測定結果 |
| 1 | 正面玄関付近 | 0.14 |
| 2 | 落水池西側芝生付近 | 0.14 |
| 3 | 美術館西側芝生付近 | 0.13 |
| 4 | 正面玄関前彫刻作品付近 | 0.15 |
| 5 | 玄関東側芝生中央 | 0.08 |
| 6 | レジェ作品設置芝生中央 | 0.08 |
| 7 | 日本庭園東屋下 | 0.11 |
| 8 | 濾過池西側通路 | 0.10 |
| 9 | 西側駐輪場 | 0.06 |
| 10 | 駐車場中央 | 0.10 |

測定地点:地上1m
