福島県立美術館放射線測定結果(館内)

平成31年4月19日測定

福島県立美術館放射線測定結果(屋外)

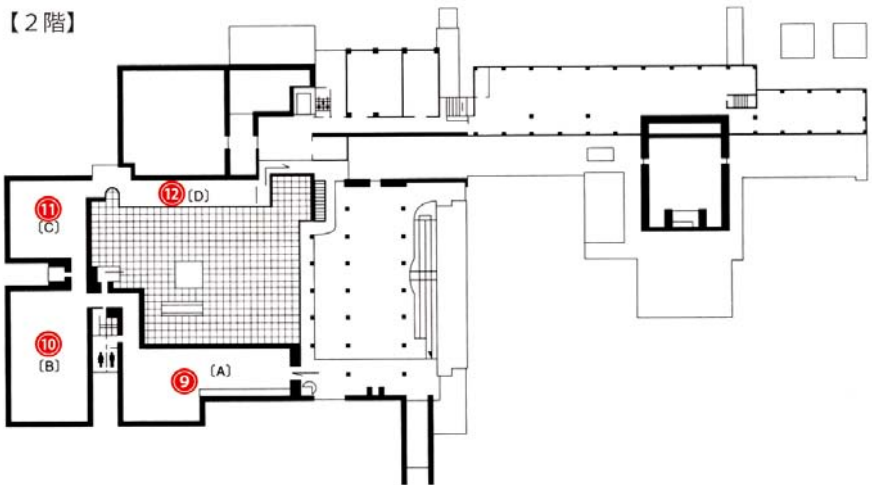
【2階】

| $\mu\text{Sv/h}$ | | |
|---|---|---|
| 【美術館2階】 | | |
| 9 | 常設展示室A | 0.05 |
| 10 | 常設展示室B | 0.04 |
| 11 | 常設展示室C | 0.04 |
| 12 | 常設展示室D | 0.05 |

測定地点: 床上(地上)1m

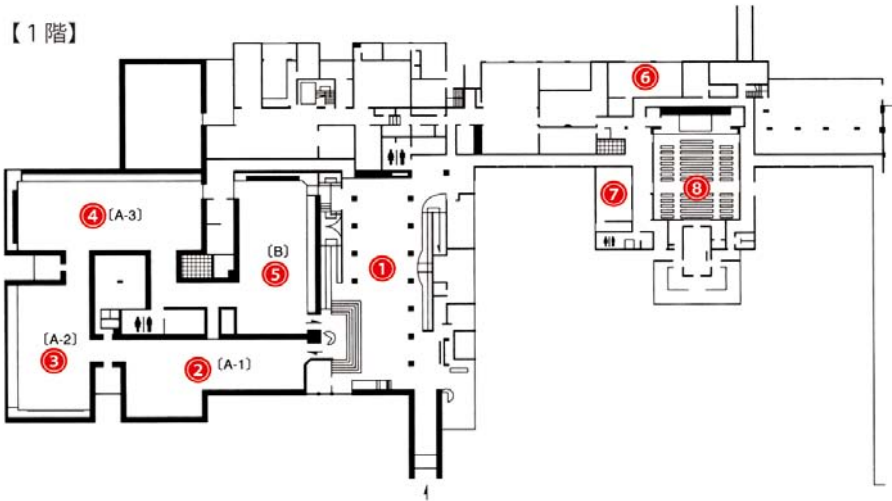
【1階】

| $\mu\text{Sv/h}$ | | |
|---|---|---|
| 【美術館1階】 | | |
| 1 | エントランスホール奥 | 0.08 |
| 2 | 企画展示室A-1 | 0.04 |
| 3 | 企画展示室A-2 | 0.04 |
| 4 | 企画展示室A-3 | 0.04 |
| 5 | 企画展示室B | 0.05 |
| 6 | 実習室 | 0.05 |
| 7 | 講義室 | 0.05 |
| 8 | 講堂 | 0.05 |

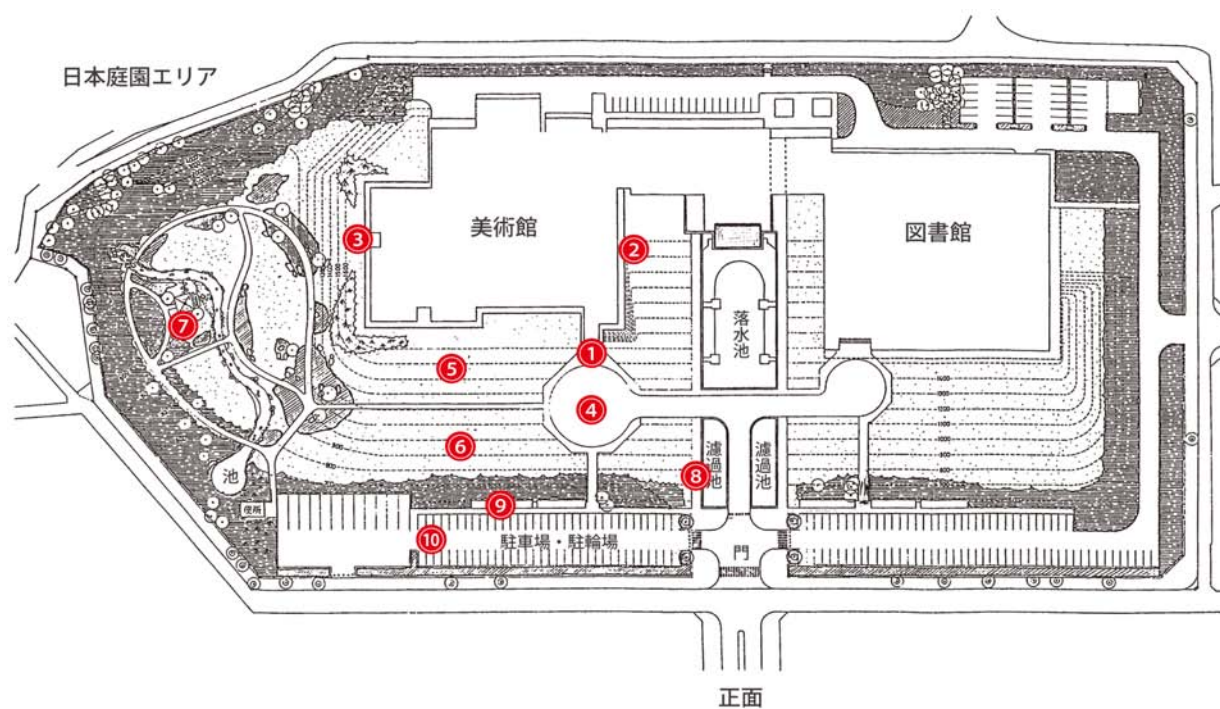
| 番号 | 測定場所 | 測定結果 |
|---|---|---|
| 1 | 正面玄関付近 | 0.12 |
| 2 | 落水池西側芝生付近 | 0.13 |
| 3 | 美術館西側芝生付近 | 0.11 |
| 4 | 正面玄関前彫刻作品付近 | 0.14 |
| 5 | 玄関東側芝生中央 | 0.08 |
| 6 | レジェ作品設置芝生中央 | 0.09 |
| 7 | 日本庭園東屋下 | 0.10 |
| 8 | 濾過池西側通路 | 0.13 |
| 9 | 西側駐輪場 | 0.05 |
| 10 | 駐車場中央 | 0.09 |

測定地点: 地上1m
