福島県立美術館放射線測定結果(館内)

令和3年7月23日測定

福島県立美術館放射線測定結果(屋外)

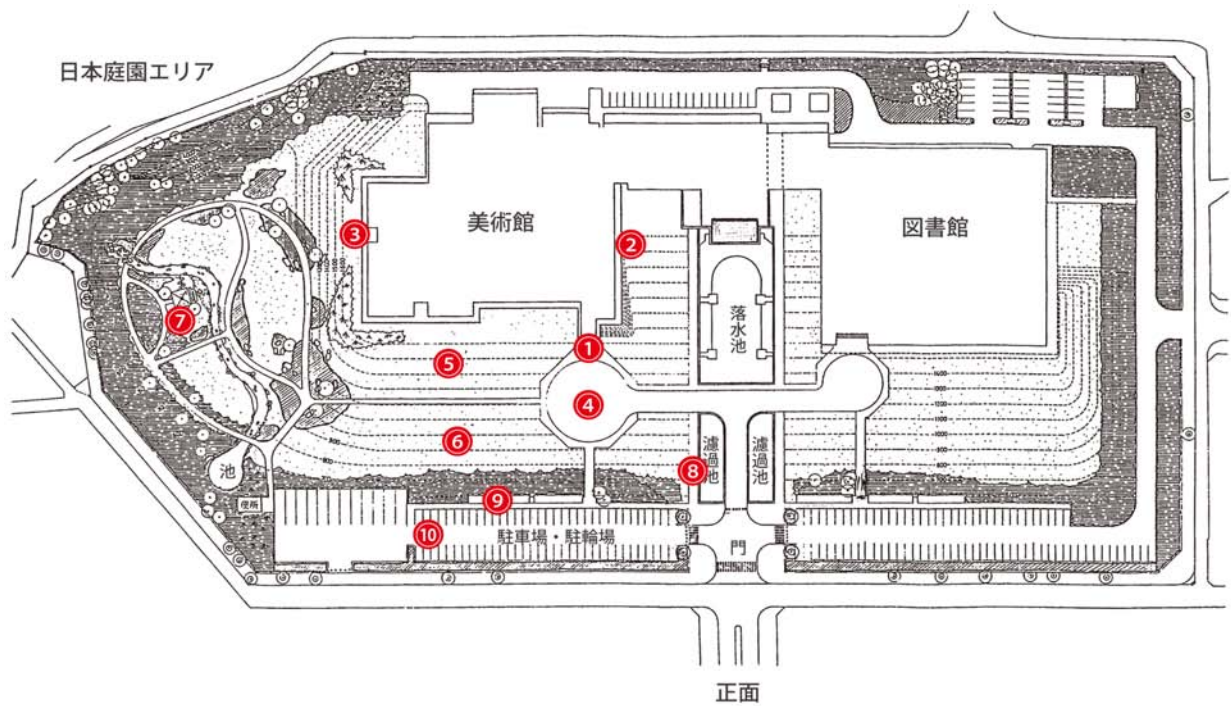
番号	測定場所	測定結果
1	正面玄関付近	0.08
2	落水池西側芝生付近	
3	美術館西側芝生付近	
4	正面玄関前彫刻作品付近	0.11
5	玄関東側芝生中央	
6	レジェ作品設置芝生中央	
7	日本庭園東屋下	0.07
8	濾過池西側通路	0.09
9	西側駐輪場	0.05
10	駐車場中央

測定地点: 地上1m
