福島県立美術館放射線測定結果(館内)

令和5年7月7日測定

福島県立美術館放射線測定結果(屋外)

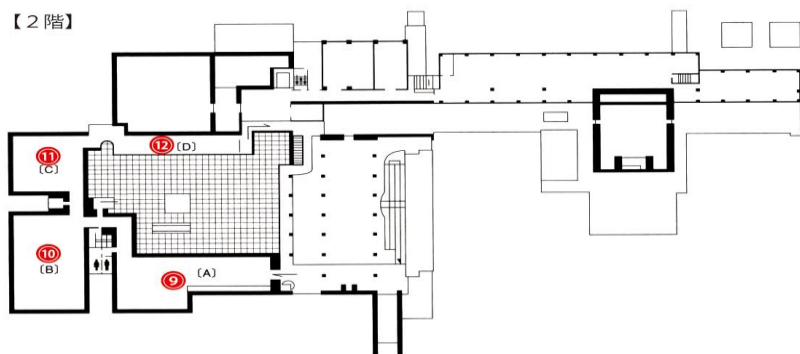
【2階】

番号	測定場所	測定結果 $\mu\text{Sv/h}$
【美術館1階】		
1	エントランスホール奥	0.08
2	企画展示室A-1	
3	企画展示室A-2	
4	企画展示室A-3	0.04
5	企画展示室B	
6	実習室	
7	講義室	
8	講堂	
【美術館2階】		
9	常設展示室A	
10	常設展示室B	0.04
11	常設展示室C	
12	常設展示室D

測定地点: 床上(地上)1m

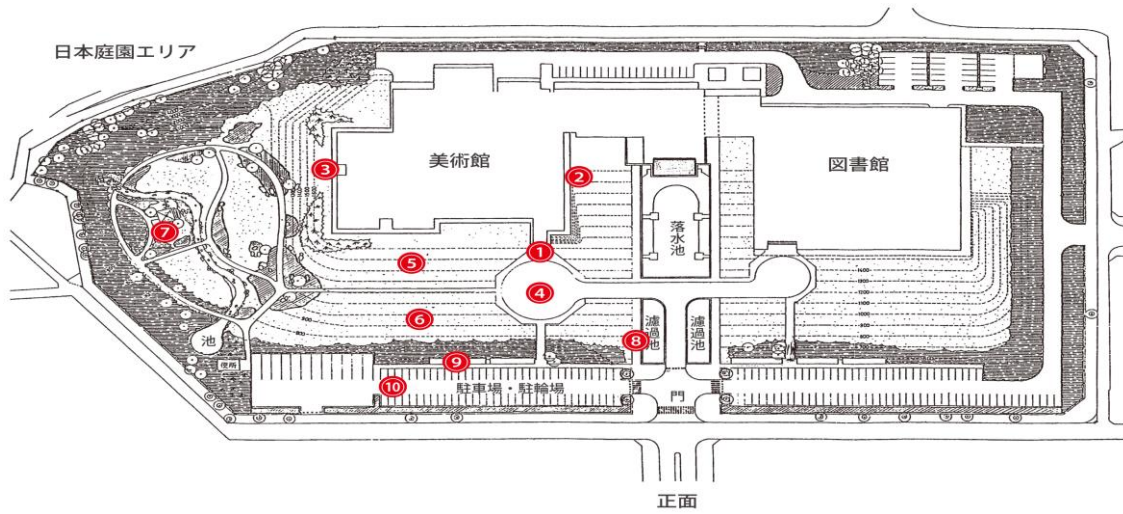
番号	測定場所	測定結果
1	正面玄関付近	0.08
2	落水池西側芝生付近	
3	美術館西側芝生付近	
4	正面玄関前彫刻作品付近	0.09
5	玄関東側芝生中央	
6	レジェ作品設置芝生中央	
7	日本庭園東屋下	0.11
8	濾過池西側通路	0.07
9	西側駐輪場	0.05
10	駐車場中央

測定地点: 地上1m
