福島県立美術館放射線測定結果（館内）

平成23年9月14日測定

福島県立美術館放射線測定結果（屋外）

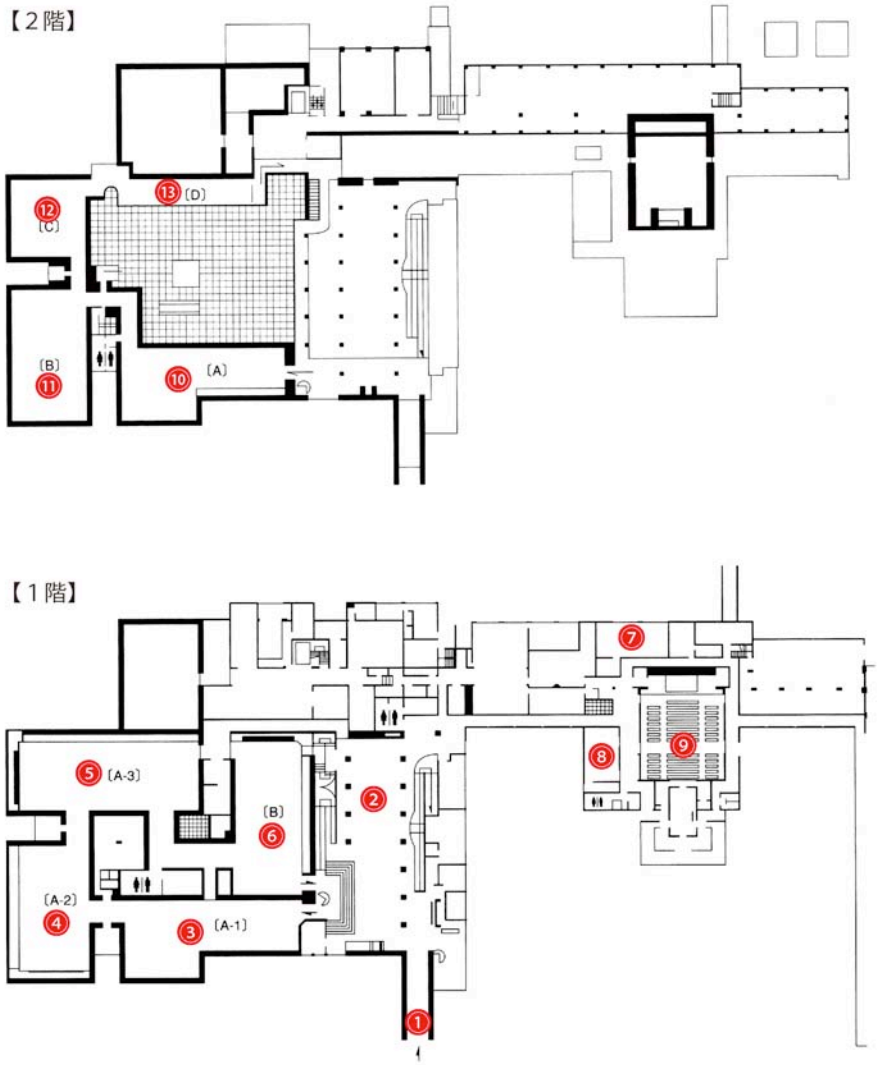
番号	測定場所	測定結果
	【美術館1階】	
1	玄関	0.13
2	エントランスホール奥	0,10
3	企画展示室A1	0.05
4	企画展示室A2	0.05
5	企画展示室A3	0.06
6	企画展示室B	0.07
7	実習室	0.15
8	講義室	0.07
9	講堂	0.06
	【美術館2階】	
10	常設展示室A	0.08
11	常設展示室B	0,10
12	常設展示室C	0.10
13	常設展示室D	0.10

測定地点：床上（地上）1m

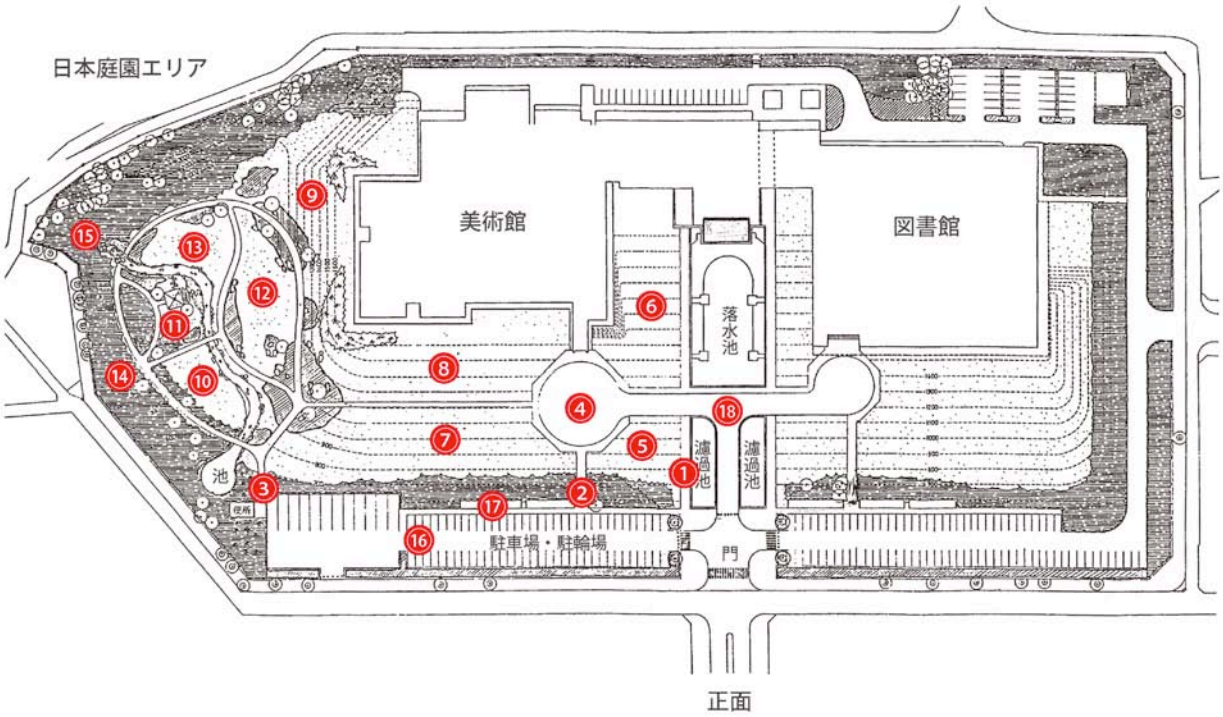
番号	測定場所	測定結果
1	濾過池西側通路	0.85
2	駐輪場脇通路	1.07
3	日本庭園入口通路	1.59
4	正面玄関前彫刻作品付近	1.03
5	濾過池脇芝生中央	1.74
6	落水池西側芝生中央	1.81
7	レジェ作品設置芝生中央	2.03
8	玄関西側芝生中央	2.10
9	美術館西側芝生中央	2.09
10	日本庭園南側芝生中央	2.09
11	日本庭園東屋下	1.51
12	日本庭園東側林中央	2.14
13	日本庭園北側芝生中央	2.08
14	日本庭園西側林中央	1.55
15	日本庭園取水口付近林	1.65
16	駐車場中央	1.02
17	西側駐輪場	0.33
18	美術館・図書館連絡通路中央	0.66

測定地点：地上1ｍ
